## Kurzbericht

| <b>Maßnahmennummer: M-2024-27-1_0</b> | | |
| <b>Maßnahmenbezeichnung: Ainring, BGL: BP Hammerau B, OB-2024</b> | | |

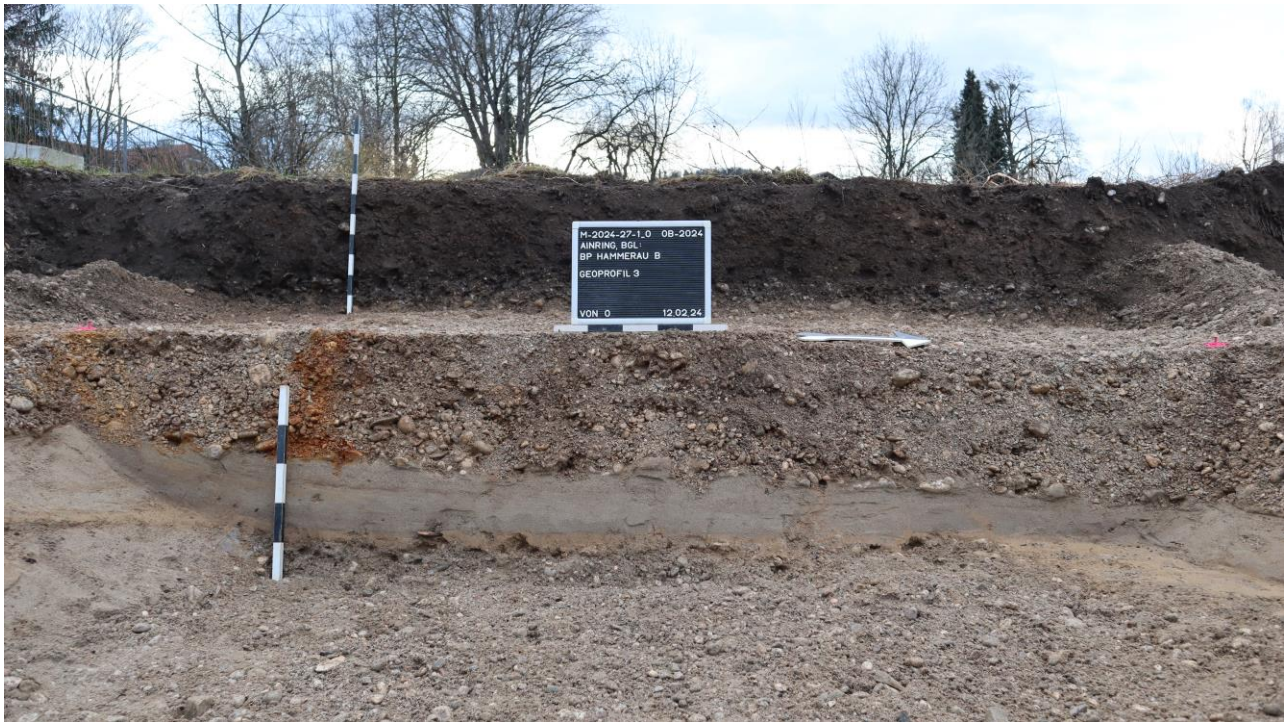
Abb. 2: Geoprofil 3 im Südosten des Untersuchungsareals (Foto-Nr. 0171)

Das Geoprofil 3 wurde in der Südost-Ecke angelegt. Das Geoprofil 4 wurde mittig an der Südkante angelegt.

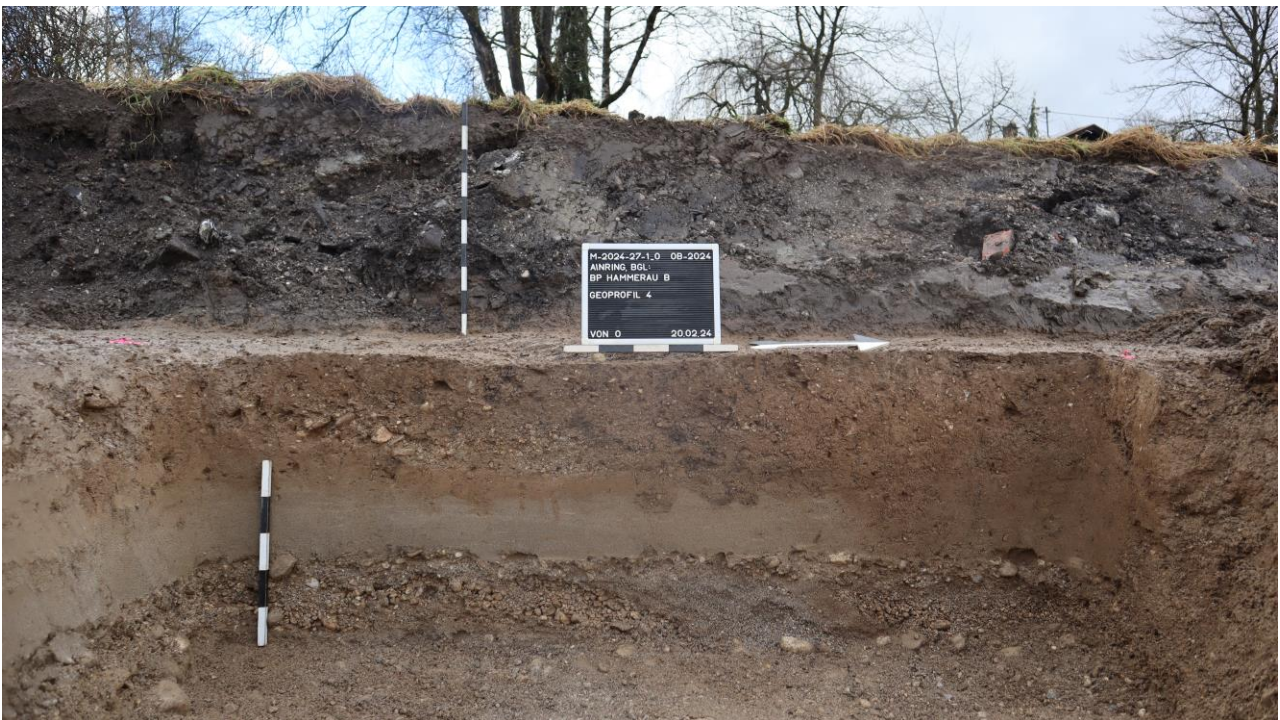
Abb. 3: Geoprofil 4 mittig an der Südkante des Untersuchungsareals (Foto-Nr. 0267)

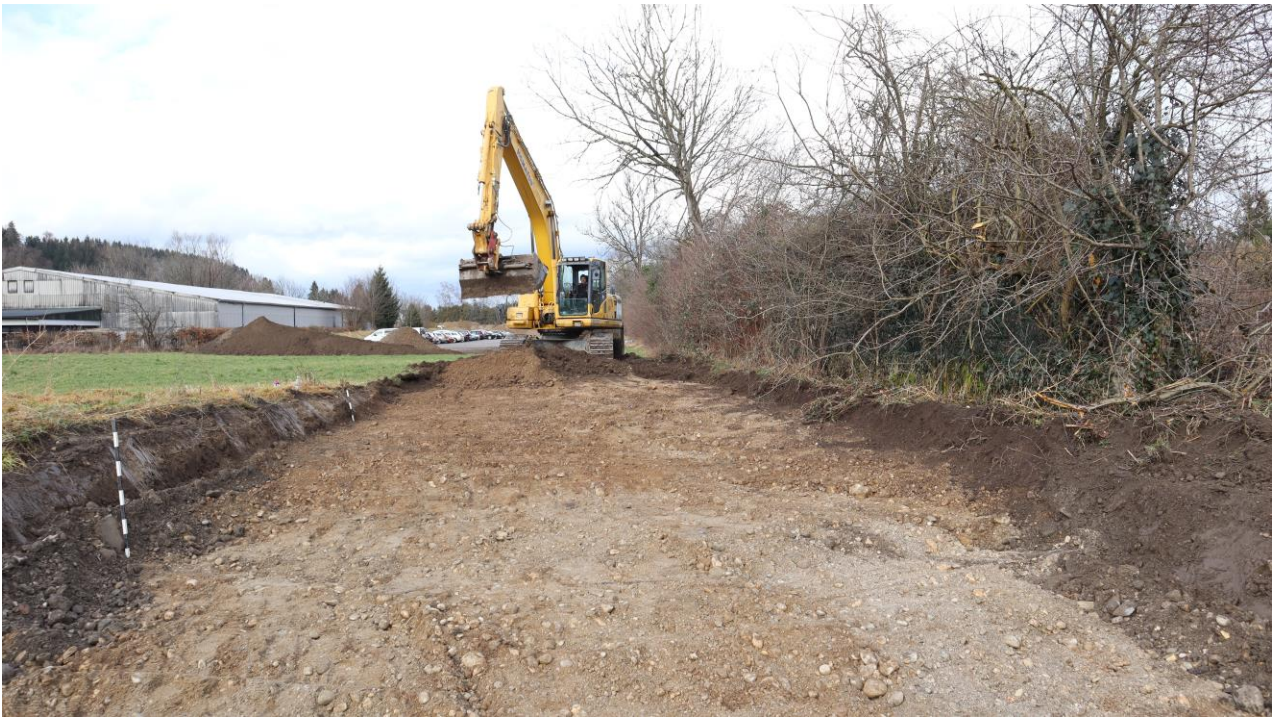
Die geologische Situation unterhalb des Oberbodens ist geprägt durch typische Auenablagerungen eines ‚Drained River Systems‘, analog zur Nordfläche. Diese ist gekennzeichnet durch den teilweise raschen Wechsel von schluffigem Lehm, Rotlage und sandig-kiesiger Auenablagerung mit oft runden Steinen mit einer Größe bis zu 20 cm.

Abb. 4: Typische Auenablagerung eines ‚Drained-River-Systems‘ (Foto-Nr. 0166)

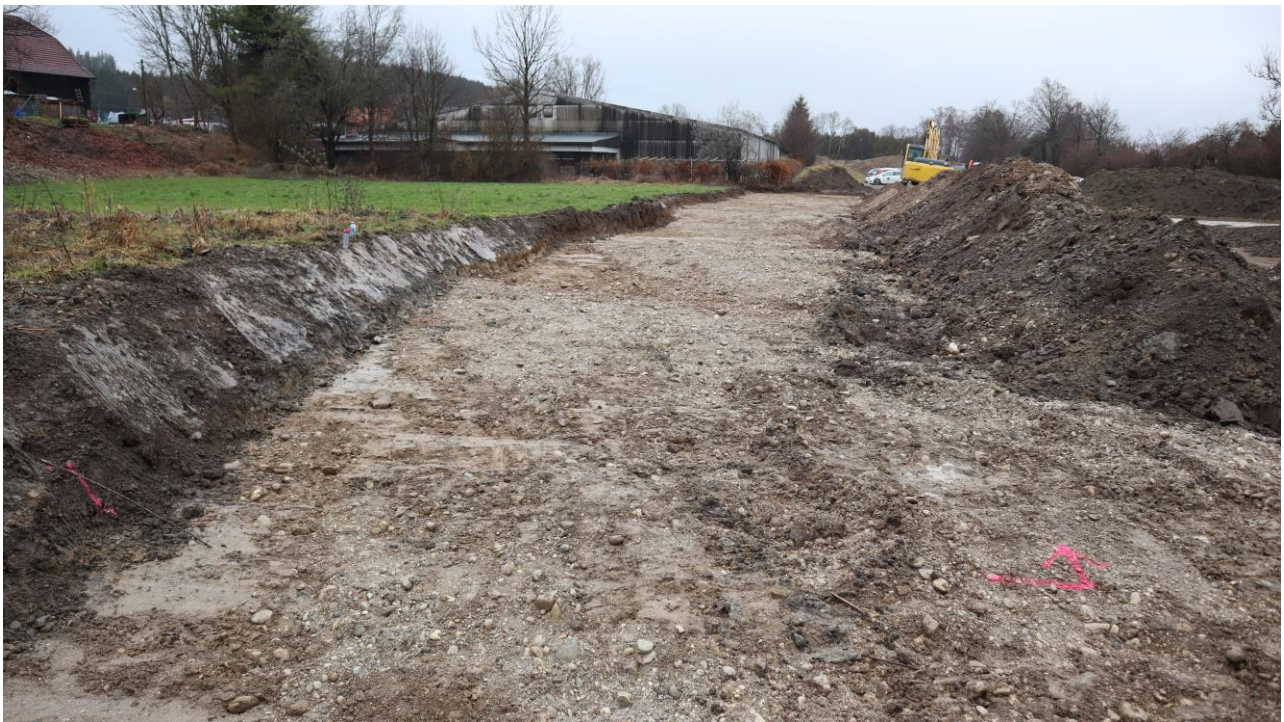
Abb. 5: Typische Kiesbank eines ‚Drained-River-Systems‘ (Foto-Nr. 0263)
